リンクサーキット株式会社

製品のEMC対策の考察

Consideration of the EMC measure against of a product

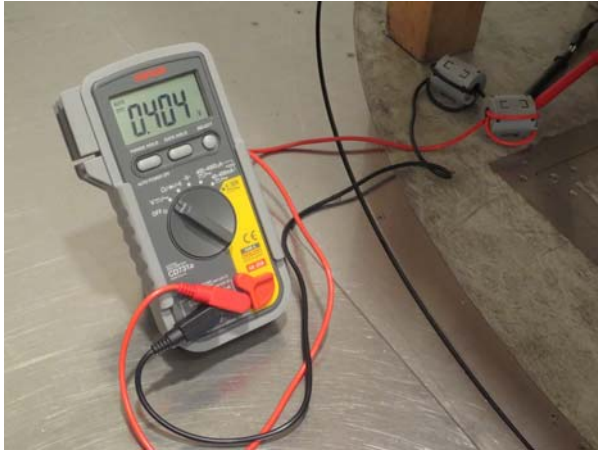
写真1 デジタルマルチメーター

接地。接点入力信号は全てオープン。アナログ出力信号は4-20mAで4mA出力、100Ω抵抗を介して400mV出力とする。その電圧を写真1のとおりデジタルマルチメーターで測定して放射無線周波数電磁界イミュニティ試験の影響を確認する。ロガーのような連続的な記録計では試験の影響を受けてしまい、数字のバラつきが被測定物の影響なのか、記録計の影響なのかを切り分けられなかった。前記試験において安定した実績のあるデジタルマルチメーターによる目読とした。接点出力は信号端を10kΩの抵抗で接続して、0.1μFを介して接地した。

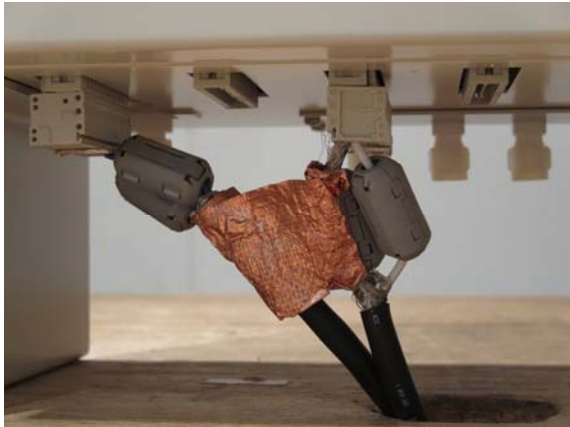
写真3 信号線対策、シールド線共通接地

写真3のとおり被試験機下部にあるコネクタへのケーブル接続部にフェライトコアを取り付け、同軸ケーブルのシールドを銅テープで共通化した。フェライトは星和電機製E04SR170730A。

90MHz付近(約800mV 530mV)はかなり軽減することができた。130MHz付近(約700mV)は変化なし、250MHz付近(約700mV 600mV)、500MHz付近(約600mV)は変化なし。

90MHz付近の低い帯域ではフェライトコアの効果

がはっきりあらわれた。

250MHz付近もシールドの接地強化による若干の効果があった。

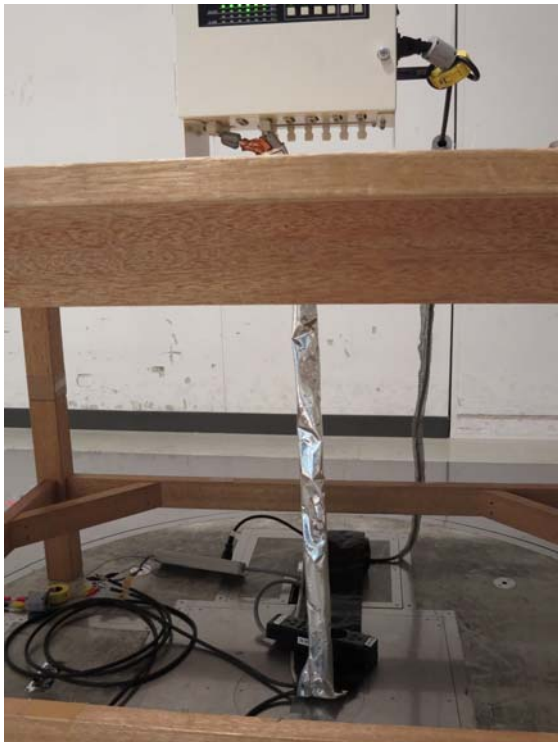
写真4 信号線にジッパーチューピング

3.4 3.3に信号線をジッパーチューブでシールド
写真4のとおり被試験機下部の信号線ケーブル全体に日本ジッパーチュービング製のMTF-25で全体を覆ってみた。

3.3の結果に比べて90MHz付近（約800mV 530mV）は変わらず。130MHz付近（約800mV 650mV）は若干改善された。

250MHz付近（約700mV 600mV）も変化なし、500MHz付近（約600mV 550mV）は若干改善された。

同軸ケーブルのシールド上に、さらにシールドを強化するために使用した結果、若干の改善はみられたが、効果的にノイズを減らすほどには至らなかった。

シールドの強化だけでは限界と思われる。

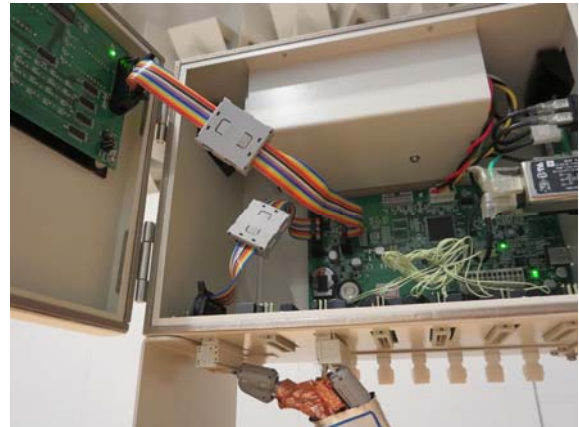
写真5 盤内フラットケーブルに対策

筐体自体はほとんど鋼板で覆われていて、唯一前面切りかけの部分に表示パネル及びその基板がある。そこから内部の基板に向けて電源や信号線がケーブルで結ばれている。

前面の基板やケーブルからのノイズの影響を確認するために、写真5のとおりフラットケーブルに星和電機製E04SR311835Fフラットケーブル用フェライトコアを取り付けてみて効果を確認した。試験をした結果、3.4の結果と変わらないことから、妨害電磁波が筐体内部に入り込んで、値を乱す原因となっていない事が確認できた。

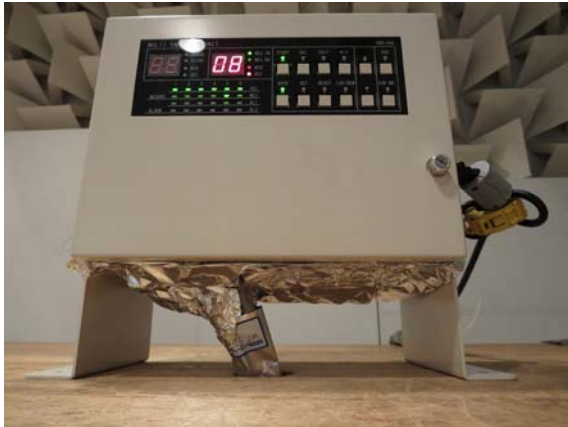
写真6 3.4の状態でコネクタ部アルミ箔シールド

信号線が直接暴露している被試験機下部のコネクタ部分を写真6のとおりアルミ箔で覆ってみて、ケーブルのシールドに加え、シールドを強化した

効果を確認する。

しかし試験をした結果、3.4の結果と変わらないことから、こちらも暴露しているコネクタ部分が直接ノイズを拾って、値を乱す原因となっていない事が確認できた。
